**I PARCHEGGI PERTINENZIALI**

**Nuovi scenari dopo L.R. n. 1 del 2012**

# **Compatibilità Geoambientale dei Parcheggi nel Territorio della Città di Vico Equense**

*Geologo Biagio Palma*

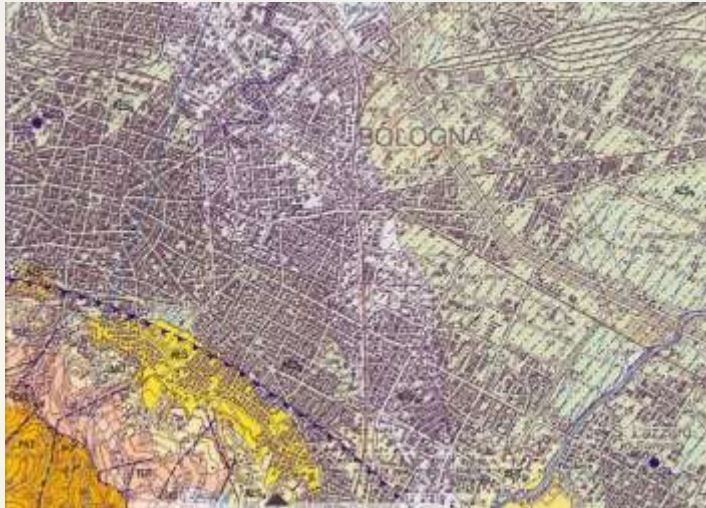
# Rischi idrogeologici per l'interazione con la falda acquifera Stazione ferroviaria di Bologna

**AES8a - Unita' di Modena (Età post-romana); AES8 - SUBSISTEMA DI RAVENNA (Pleistocene sup. – Olocene); AES - SISTEMA EMILIANO-ROMAGNOLO SUPERIORE (Pleistocene medio – Olocene); AES7b - Unita' di Vignola (Pleistocene medio); AES5 - SUBSISTEMA DI TORRE STAGNI (Pleistocene medio); SABBIE DI IMOLA (IMO) (Pleistocene superiore); GES - FORMAZIONE GESSOSO-SOLFIFERA (Messiniano inf.); TER - FORMAZIONE DEL TERMINA (Serravalliano terminale - Messiniano inf.); CIG - FORMAZIONE DI CIGARELLO (Langhiano – Serravalliano); PAT - FORMAZIONE DI PANTANO (Burdigaliano sup.-Langhiano inf).**

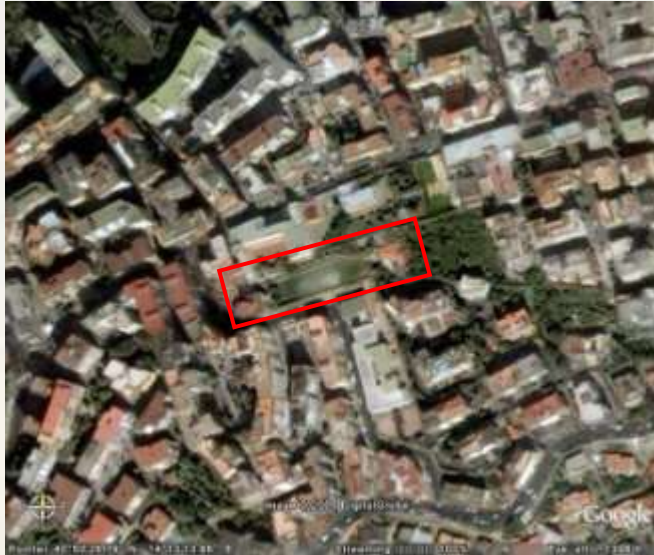
# Rischi geotecnici

**Paratia strumentata con: 3 inclinometrici (spostamenti orizzontali), 8 celle di carico (variazioni degli sforzi nei tiranti), 20 capisaldi geotecnici, (spostamenti orizzontali)**

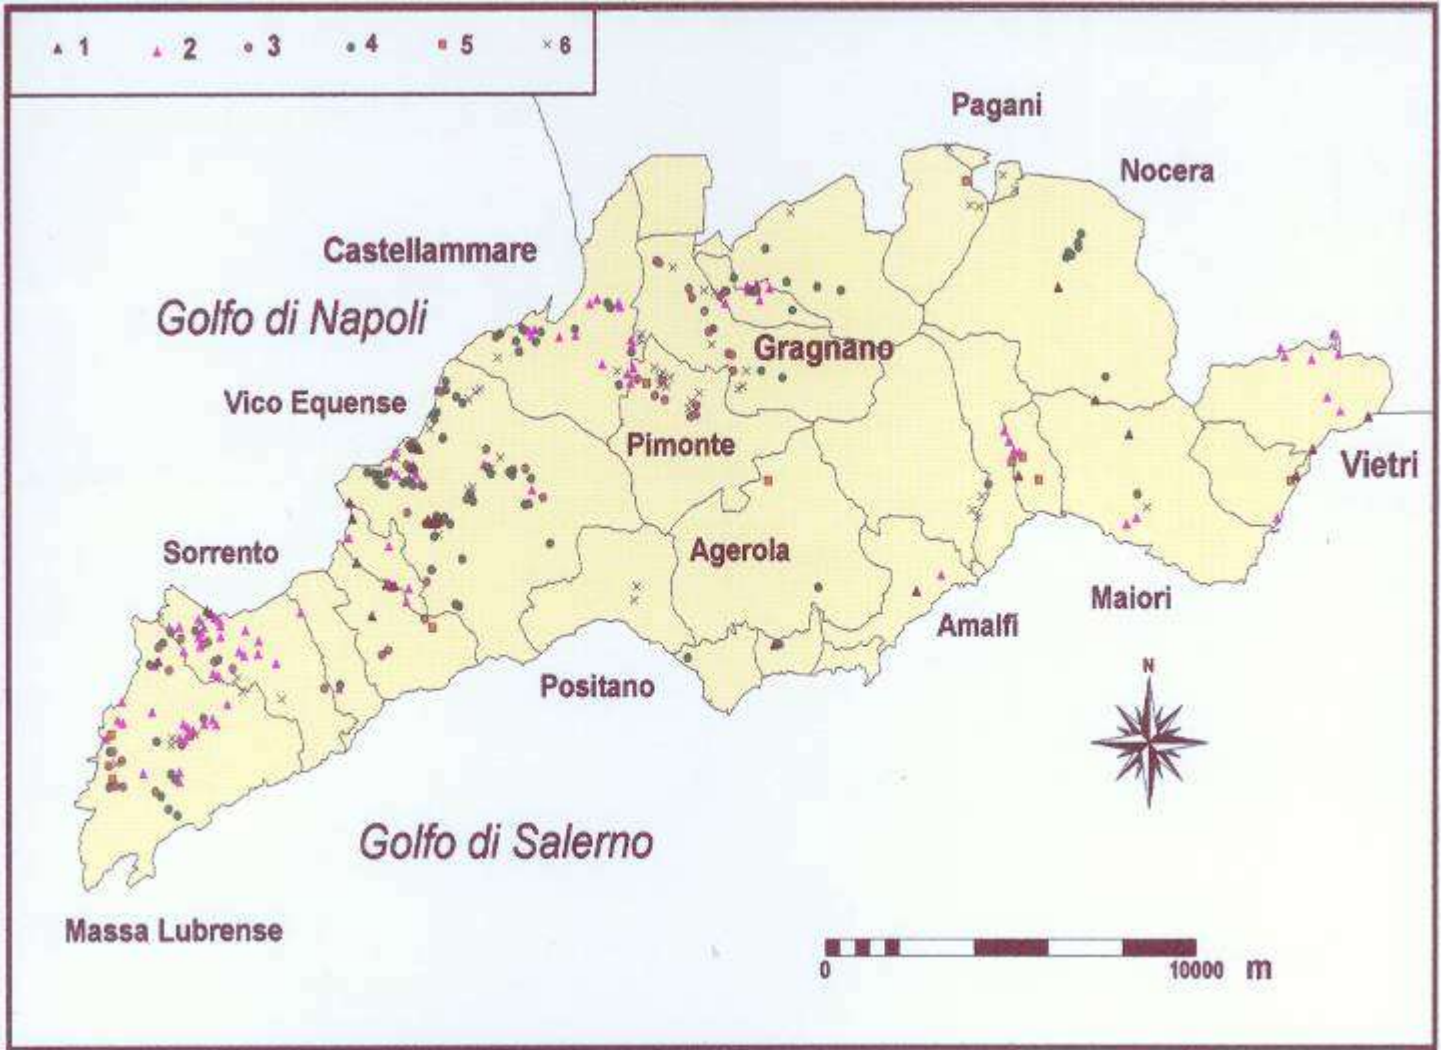
# Frane del gennaio 1997 censite in Penisola Sorrentina-Costiera amalfitana (Calcaterra et al., 1999)

**1 - Crollo in roccia; 2 – Crollo; 3 - Scorrimento rotazionale; 4 - Scorrimento traslativo; 5 – Colamento; 6 - Frana complessa**

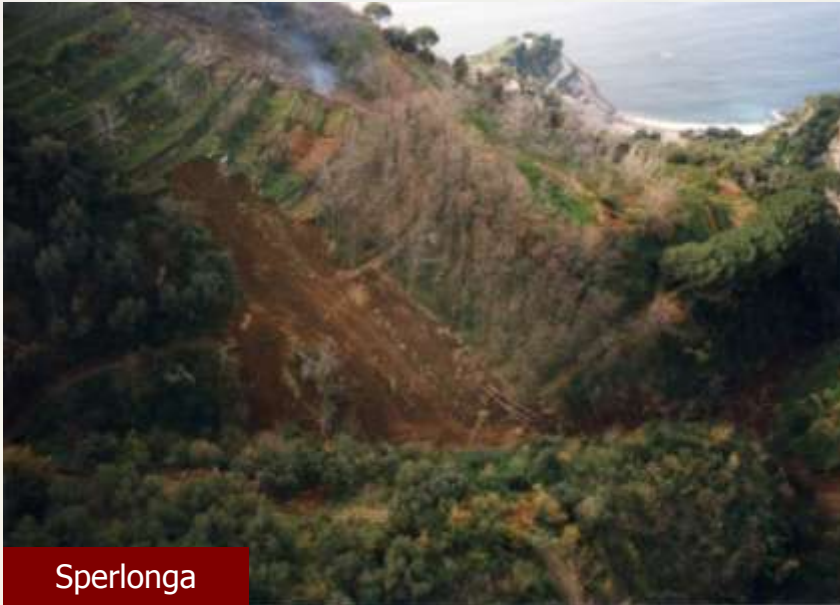
Sperlonga

# Frane del gennaio 1997 a Vico Equense

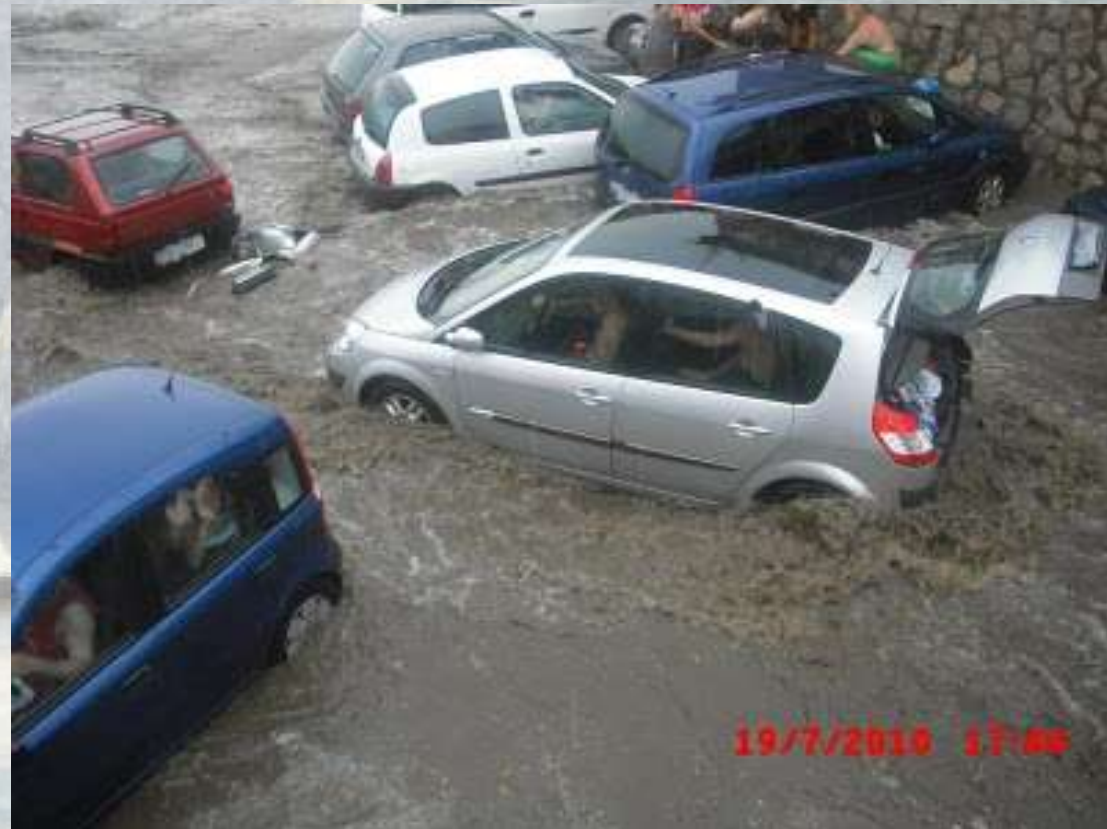
**Il 19/07/2010, presso Marina di Aequa, alla foce del Rivo d'Arco, un'area adibita a parcheggio è stata invasa da un "fiume" di acqua e detriti causato da un'improvvisa e intensa pioggia**
